Minerva. Saber, arte y técnica

Comportamiento ante el fuego del aislamiento de celulosa. Lecciones aprendidas y consideraciones operativas para bomberos

MILTON DAVID MARABOLI*

Bomberos Voluntarios de Villa La Angostura, Neuquén, Argentina
maraboli.milton.david@gmail.com

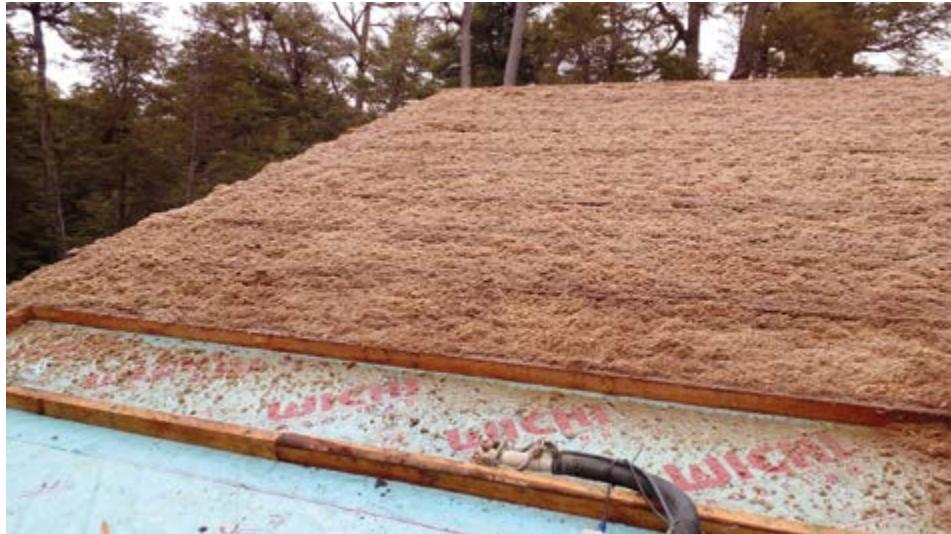
Figura N° 1. Aislamiento de Celulosa instalado en techo.
Fuente: Publicación empresa local (Prohouse - Aislación Ecológica).

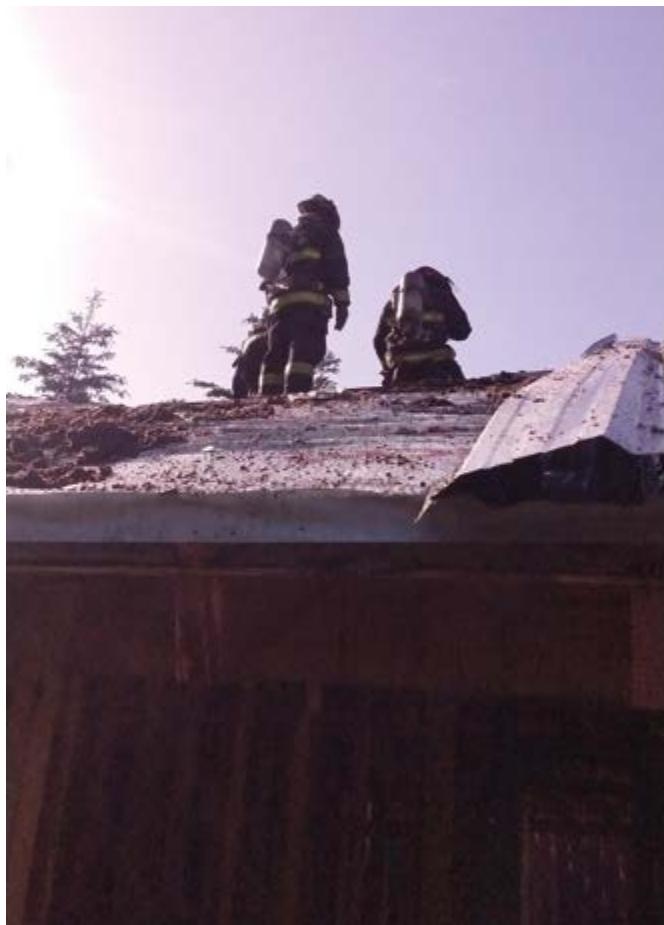
Figura N° 2. Principio de Incendio de vivienda en obra, avance en un 30%, entre techo de dos aguas aisladas con celulosa. Bomberos realizan ataque directo con remoción de chapas. Las tareas de extienden por más de 3 horas.
Fuente: Gentileza Bomberos Voluntarios Villa La Angostura.

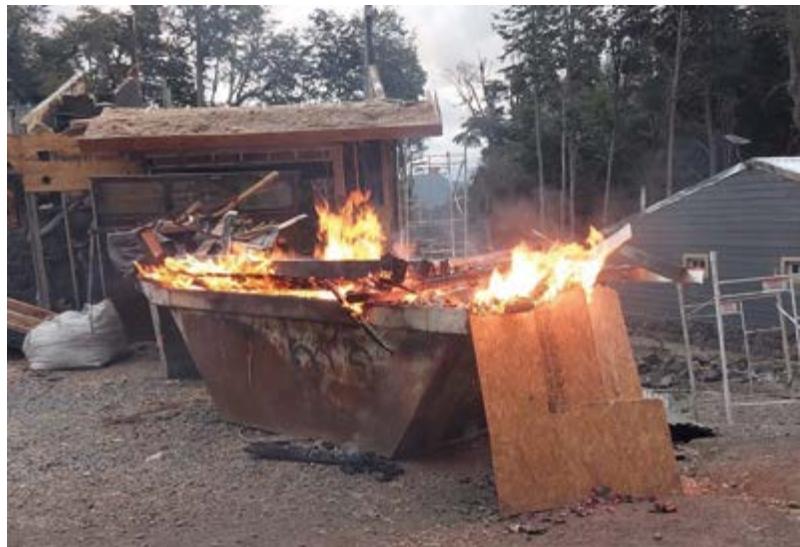
En experiencias recientes, la Central 005 de Bomberos Voluntarios de Villa La Angostura (Neuquén, Argentina) ha registrado al menos cuatro siniestros en los cuales el aislamiento de celulosa ha sido protagonista, durante el período 2021-2025. Sin entrar en valores respecto al origen o causas de los incendios, en tres de esos casos, se constató la reactivación de focos ígneos entre tres y siete días después del siniestro inicial, a partir de material remanente con combustión latente, siendo determinado mediante la observación directa de los interventores. En otro caso, la reactivación ocurrió a los dos días, cuando se incendió un contenedor de escombros que contenía restos de material aislante

afectado por el incendio (Figura N° 3), también conforme las entrevistas al personal afectados como primeros respondientes.

Figura N° 3. Incendio de contenedor con residuos post-incendio.
Fuente: <https://www.laangosturadigital.com.ar/2025/03/18/bomberos-controlaron-el-fuego-en-un-contenedor-con-desechos-de-obra/>

Para mitigar este riesgo, los materiales retirados deben mantenerse alejados de edificaciones, fuentes de calor o residuos secos, almacenándose preferentemente en espacios abiertos, controlados y sobre superficies no combustibles. Se recomienda humedecer los escombros abundantemente durante su recolección y antes de su traslado, minimizando la presencia de material incandescente. Además, cualquier depósito temporal debe señalizarse adecuadamente e informar a las cuadrillas de recolección, transporte o disposición final sobre la posible presencia de material con combustión latente.

Asimismo, dada la experiencia de la central 005, se sugiere realizar monitoreos periódicos de temperatura en los residuos almacenados durante al menos 72 horas posteriores al siniestro, utilizando cámaras térmicas. La correcta gestión de estos materiales no solo reduce el riesgo de reactivaciones, sino que también contribuye a la seguridad de los trabajadores y de la comunidad en general.

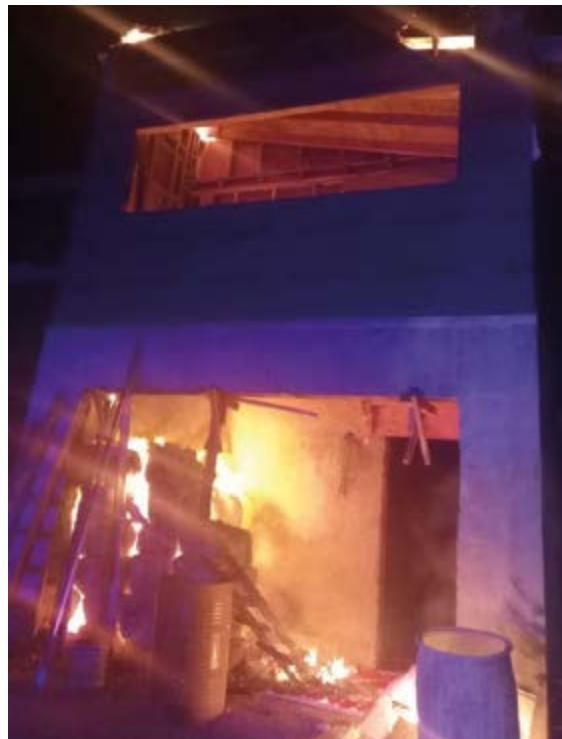
Figura N° 4. 3:34 h - Incendio en vivienda en obra, entre techo aislado con celulosa. Las unidades se retiran a las 7:45 h. Luego, en horas de la tarde, intervienen nuevamente por un llamado de emergencia por reinicio.

Aproximadamente, se aplicaron 70.000 litros de agua.

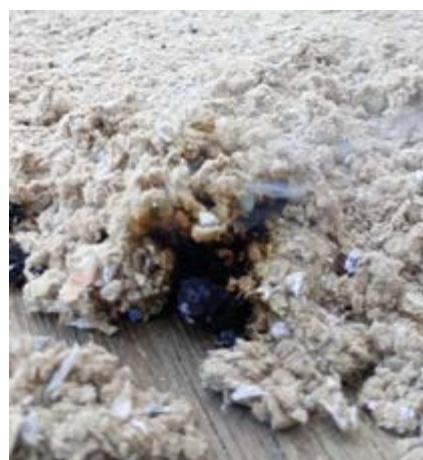
Figura N° 5: Muestra de celulosa. Inicio de fuego controlado fuera de una estructura. El smoldering, crea una capa superficial sin decoloración, sin embargo, debajo el material comienza a pirolizar de manera imperceptible.

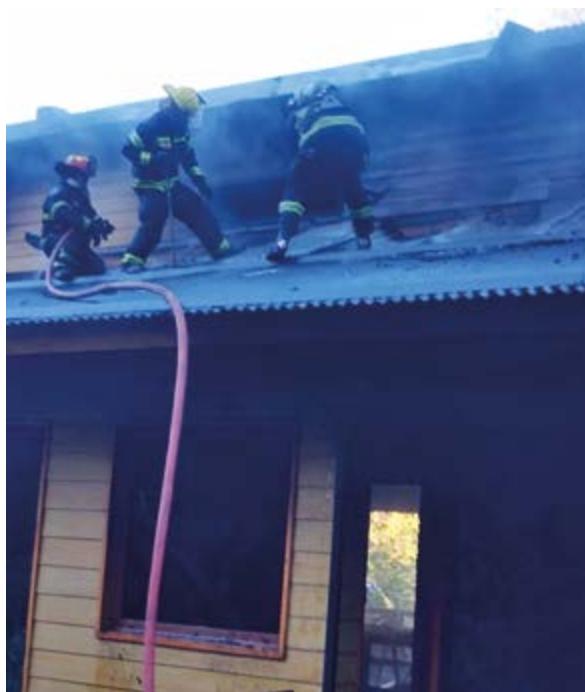
Figura N° 6. Incendio declarado de vivienda de dos plantas. Aislamiento de paredes y techos con celulosa. Bomberos realizan la apertura de techo de ambas pendientes de techo para remoción y ataque directo con línea de alto caudal, con chorro pleno para romper la estructura pirolizada. Fuente: Gentileza Bomberos Voluntarios Villa La Angostura.

Si durante la inspección se detectan focos calientes o material comprometido, el área de remoción debe ampliarse progresivamente hasta garantizar la total eliminación de los residuos susceptibles de mantener *smoldering* (Figuras N° 6 y 7). Según DeHaan e Icove (2021), los aislamientos de origen celulósico, debido a su estructura densa y baja conductividad térmica, pueden mantener zonas de

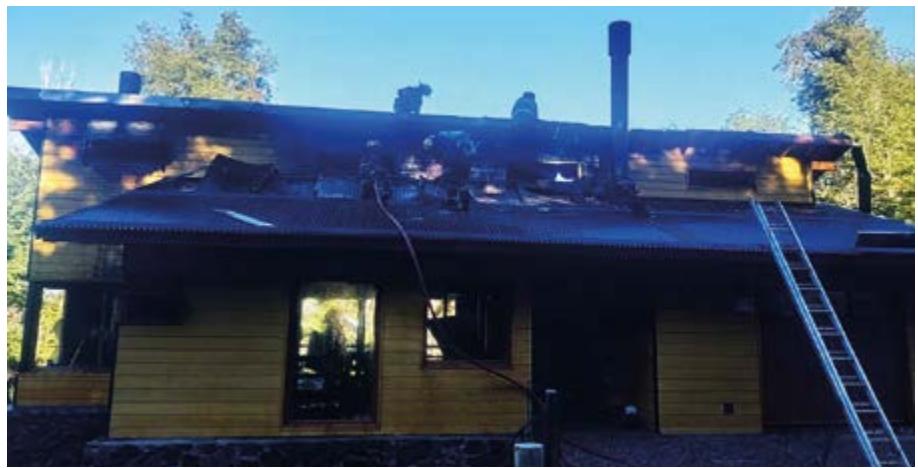
Figura N° 7. Tareas de remoción de chapas. Puede observarse que la celulosa se mantenía combustionando debajo de las chapas, en las zonas donde se presumía habría comenzado el incendio.

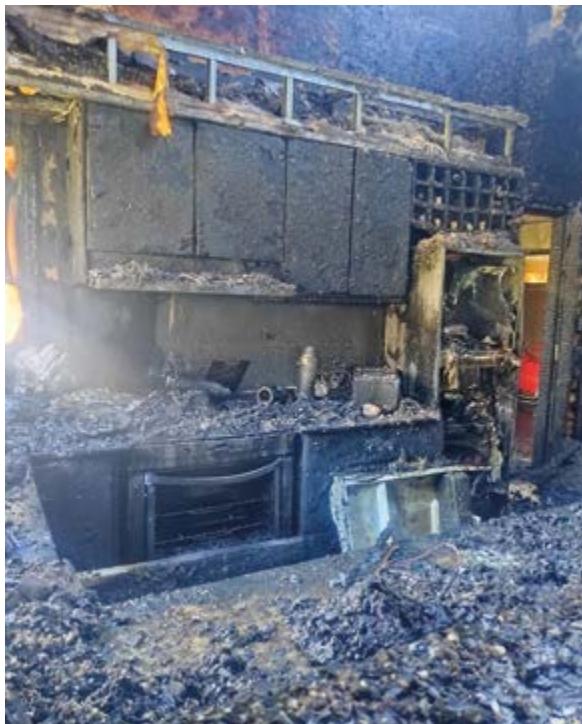
Por último, los residuos retirados deben manipularse bajo ciertas medidas de seguridad, pueden observarse los residuos en la Figura N° 8, que luego fueron llevado al contenedor de la Figura N° 3. Los escombros contaminados pueden ser fuente de una reactivación térmica si no se almacenan o eliminan adecuadamente, tal como ocurrió en el caso registrado en Villa La Angostura, donde el contenedor de escombros se incendió tres días después del siniestro.

Figura N° 8. Obsérvese los residuos sobre la mesada, celulosa con decoloración parcial. Se registran restos sin combustionar dentro de una misma masa.
Fuente: Gentileza Bomberos Voluntarios Villa La Angostura.
